Ville de Rivière-Rouge  
DIAGNOSE DE LAC

## Plan d'action de connaissance des lacs et dépistage du myriophylle à épis : Lac Cloche

**FÉVRIER 2023**

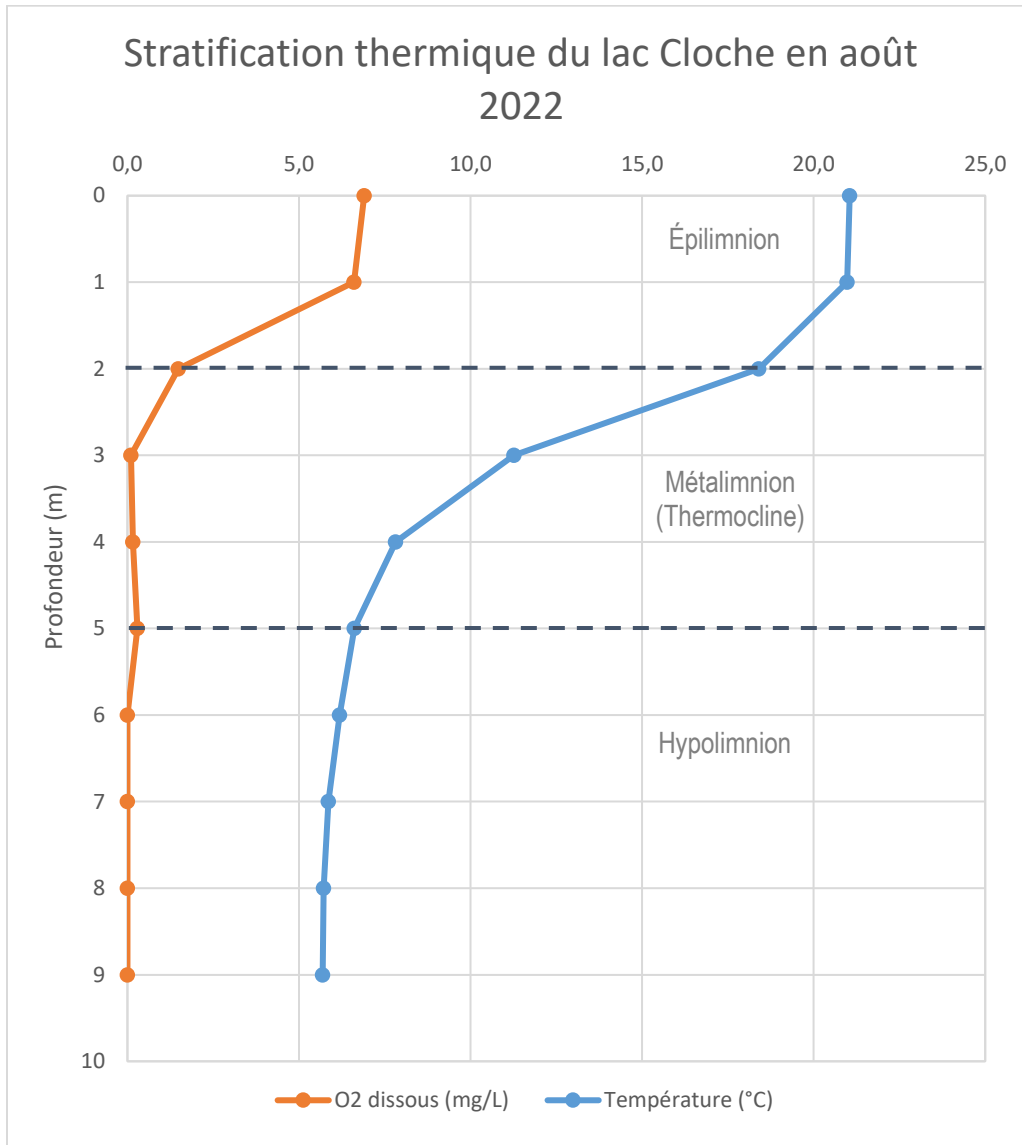
**FIGURE 2 : RÉSULTAT DU PROFIL DE TEMPÉRATURE ET D'OXYGÈNE DISSOUS IN SITU EFFECTUÉ LE 9 AOÛT 2022 AU LAC CLOCHE**

Ainsi, au mois d'août, la stratification thermique du lac Cloche comportait effectivement les trois couches caractéristiques (figure 2). L'épilimnion s'étendait jusqu'à 2 m de profondeur et était caractérisé par une température moyenne de 20,14 °C. Par la suite, le métalimnion s'étendait de 2 m à 5 m de profondeur et présentait une décroissance rapide de la température de l'eau, passant de 18,40 °C à 6,61 °C en quelques mètres. Finalement, l'hypolimnion s'étendait jusqu'au fond de la colonne d'eau, où la température était en moyenne de 6,01 °C.

La prise de données au lac Cloche en août 2022 présente clairement des résultats indiquant une stratification thermique bien définie. Cette stratification se traduit par une superposition de couches d'eau distinctes qui résulte des changements de densité de l'eau en fonction de la température. Cette stratification joue un rôle important dans les plans d'eau et permet la séparation du lac en trois zones spécifiques, soit l'épilimnion, le métalimnion et l'hypolimnion. En surface, l'épilimnion est caractérisé par des eaux chaudes, bien oxygénées et éclairées par les rayons du soleil. Au centre, le métalimnion est la zone de transition entre les eaux chaudes de surface et les eaux froides sous-jacentes. En effet, siège de la thermocline, le métalimnion est défini par un gradient décroissant très marqué de la température, ce qui crée une barrière de densité empêchant les eaux de surface et les eaux profondes de se mélanger. Finalement, au fond du plan d'eau se trouve l'hypolimnion. Cette dernière zone renferme des eaux très fraîches et denses. La différence de densité entre les eaux de ces trois zones empêche les trois couches de se mélanger, sauf durant le brassage biennuel des eaux. De fait, à l'automne et au printemps, l'intégralité de la colonne d'eau retrouve momentanément un gradient de température uniforme, ce qui permet de mélanger les eaux profondes avec les eaux de surfaces. Ce mélange assure une redistribution équitable des nutriments et de l'oxygène dissous dans toute la colonne d'eau.

Le lac Cloche présente une stratification thermique complète et bien définie. La concentration en oxygène dissous dans l'hypolimnion est inférieure au seuil minimal défini, le lac est anoxique.
